**Reabilitação do Parque do Trote – São Paulo**

# Parque do Trote

**Universidade Católica de Santos  
Restauro do Patrimônio Arquitetônico e Urbanístico  
Santos 2011**

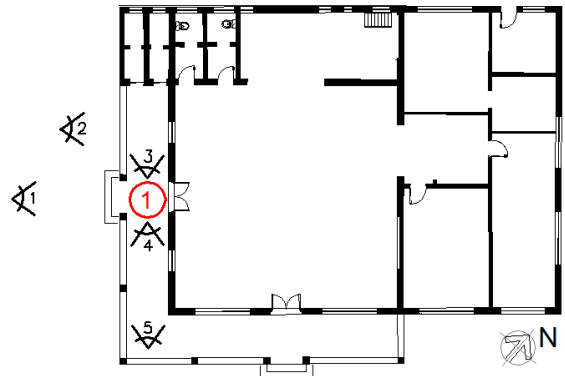
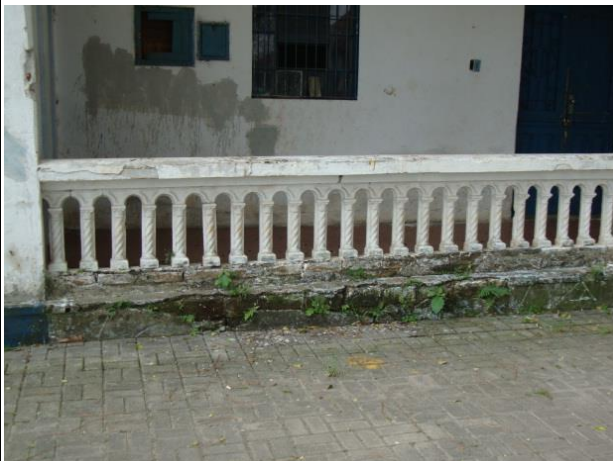
| FICHA DE IDENTIFICAÇÃO FOTOGRÁFICA | | AMBIENTE<br>01/09 |
|---|---|---|
| Varanda da entrada (lateral direita), com 2 janelas (do tamanho original), porta com 2 folhas em madeira na cor azul. Piso em ladrilho (caquinho vermelho) e paredes em massa com pintura branca. | | |
| Infiltrações nas paredes, fissuras, partes faltantes e sujidades. | | |

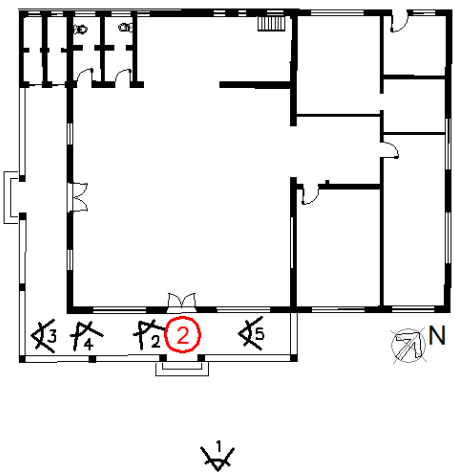
| Varanda da entrada (lateral esquerda), com 2 janelas (de tamanho alargadas), porta com 2 folhas em madeira na cor azul, com vidro nos postigos e bandeira. Piso em ladrilho (caquinho vermelho) e paredes em massa com pintura branca. | | |
| Grandes infiltrações nas paredes, principalmente entre a parte original e o anexo posterior. Trincas, partes faltantes e sujidades. | | |

| FICHA DE IDENTIFICAÇÃO | | | AMBIENTE<br>02/09 | |
|---|---|---|---|---|
| Paredes | Técnica | --- | Regular: infiltrações e sujidades | Tratamento trincas e repintura |
| Forro/ teto | | --- | Regular: infiltrações e sujidades | Tratamento trincas e repintura |

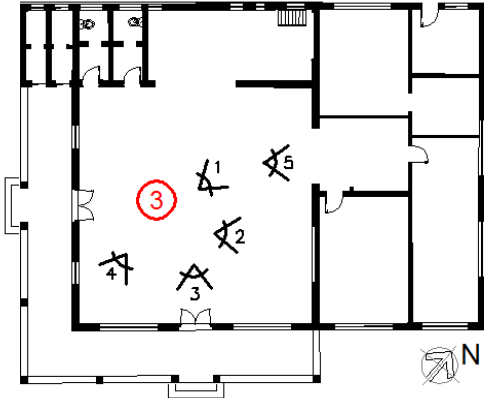
| Salão principal, com 2 janelas de tamanho original e 2 de tamanho alargado, 2 portas com 2 folhas em madeira na cor azul, sendo 1 com vidro nos postigos e bandeira. Piso em taco de madeira e paredes em massa com pintura em tons de bege. | | |
| Grandes infiltrações nas paredes, principalmente entre a parte original e o anexo posterior. Trincas, partes faltantes e sujidades. | | |

| FICHA DE IDENTIFICAÇÃO | | | AMBIENTE<br>03/09 | |
|---|---|---|---|---|
| Paredes | Técnica | --- | Regular: infiltrações e sujidades | Tratamento trincas e repintura |
| Forro/ teto | | --- | Regular: infiltrações e sujidades | Trat. trincas e repintura |

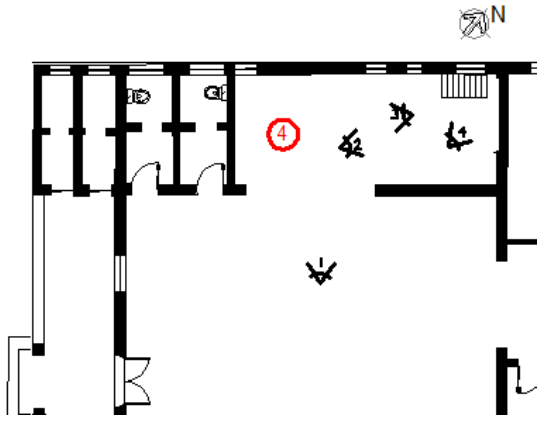
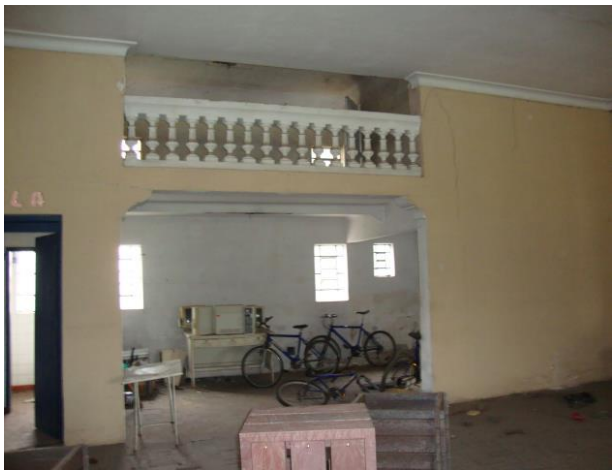
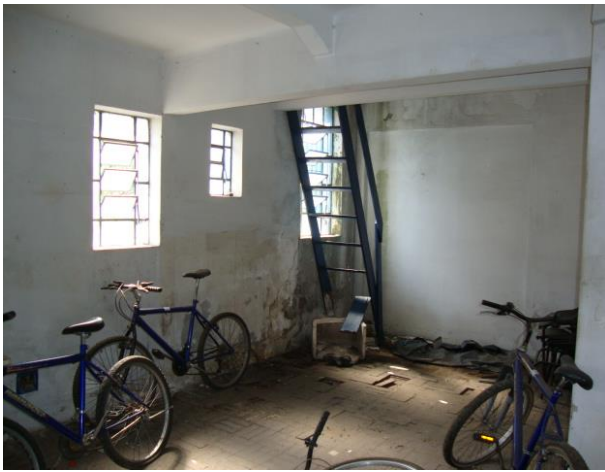
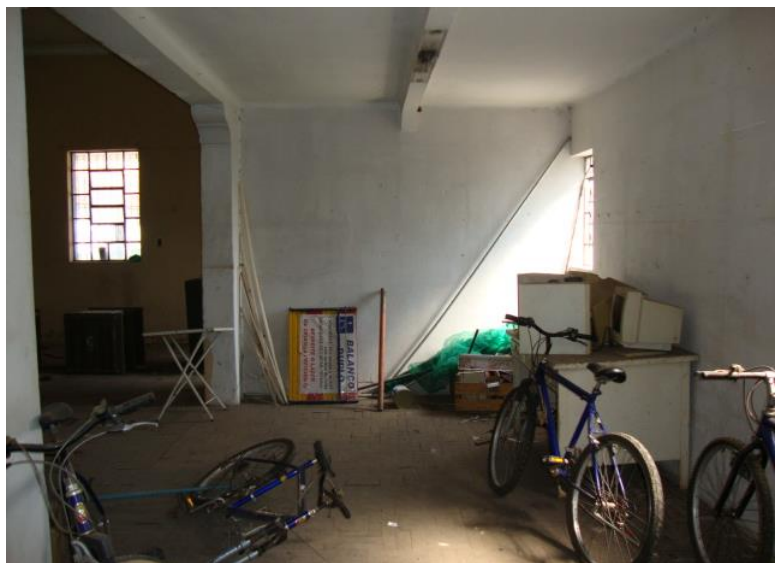
| Sala de acesso ao mezanino, com 4 janelas em ferro pintado de azul, com vidro. Piso em taco de madeira e paredes em massa com pintura branca. Escada em madeira na cor azul, tipo marinheiro. | | |
| Grandes infiltrações nas paredes, principalmente entre a parte original e o anexo posterior. Trincas, partes faltantes e sujidades. | | |

| FICHA DE IDENTIFICAÇÃO | | | | AMBIENTE<br>04/09 |
|---|---|---|---|---|
| Paredes | Técnica | --- | Regular: infiltrações e sujidades | Tratamento trincas e repintura |
| Forro/ teto | | --- | Regular: infiltrações e sujidades | Trat. trincas e repintura |

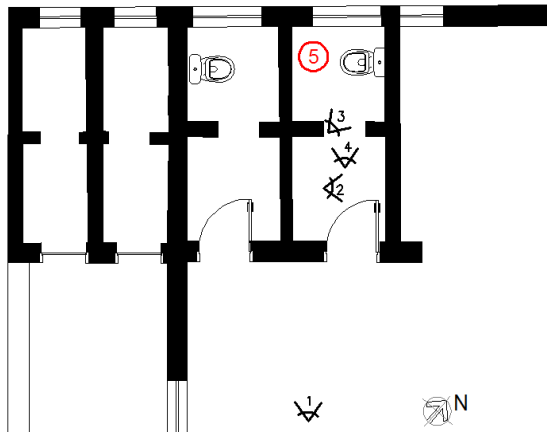
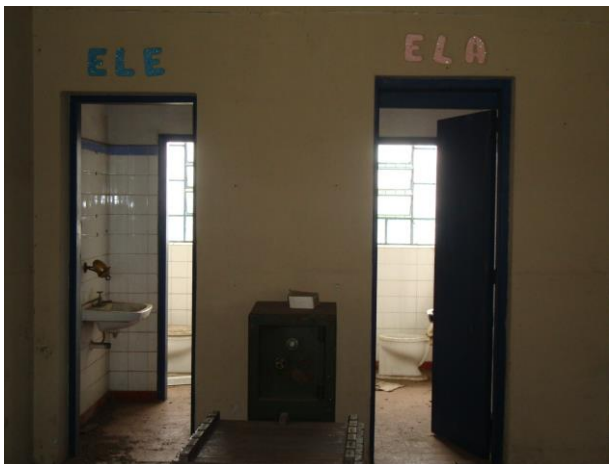
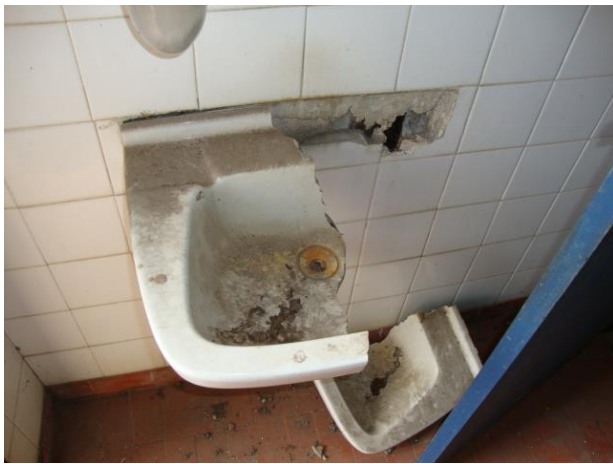
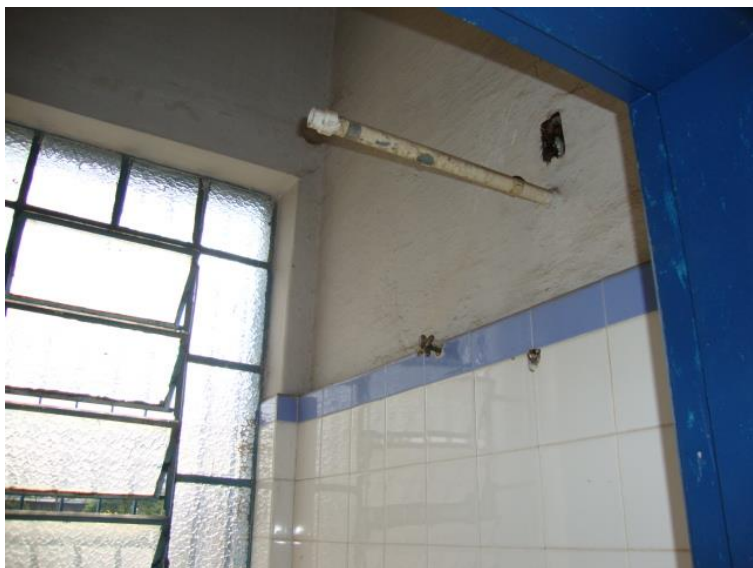
| <p>Espaço para banheiro (feminino), com 1 porta de entrada em madeira pintada de azul, janela em ferro pintado de azul, com vidro fantasia. Piso em ladrilho vermelho, paredes em azulejo branco e última fiada em azul e parte superior em massa com pintura branca.</p> | | |

| FICHA DE IDENTIFICAÇÃO | | | | AMBIENTE<br>05/09 |
|---|---|---|---|---|
| Paredes | Técnica | --- | Regular: infiltrações, fissuras e sujidades | Trat. fissuras, trocas de azulejos e repintura |

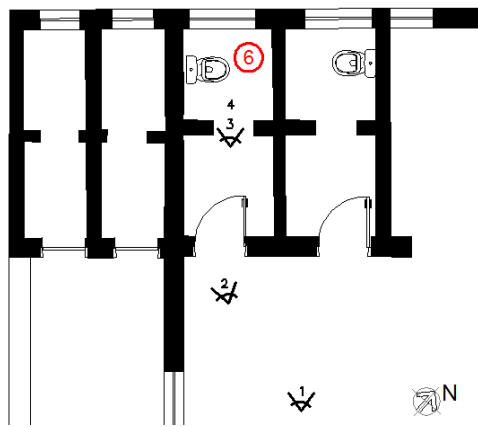
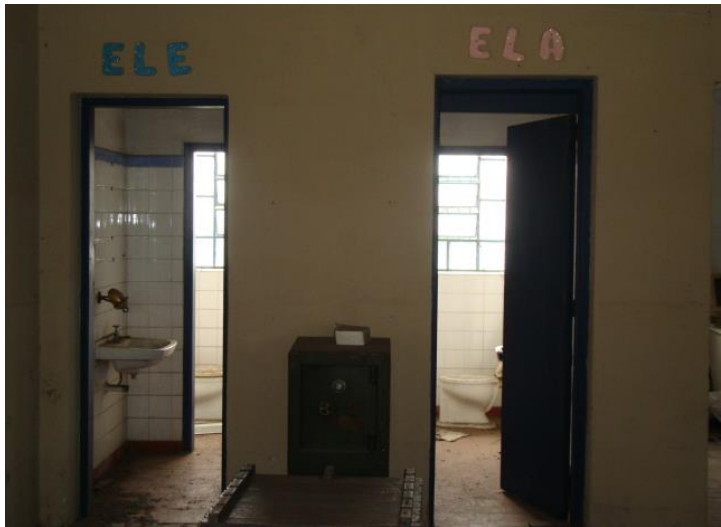
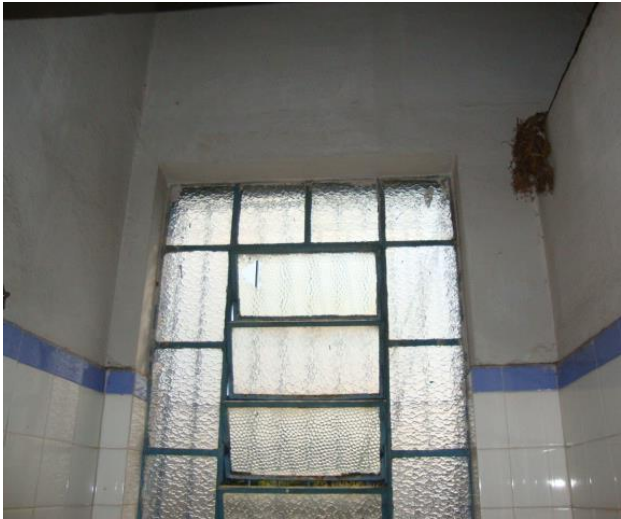
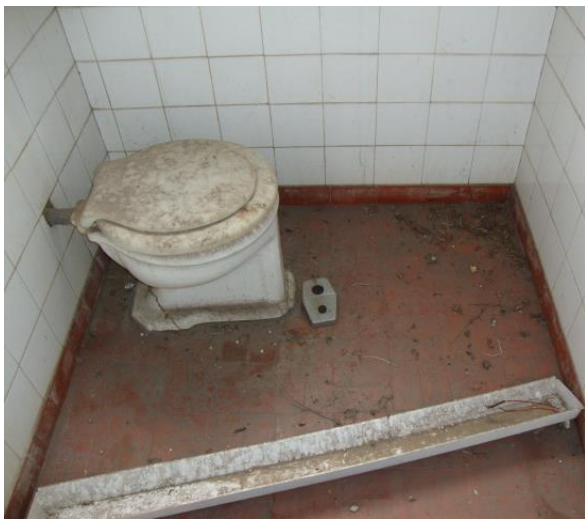
| FICHA DE IDENTIFICAÇÃO FOTOGRÁFICA | | AMBIENTE<br>06/09 |
|---|---|---|
| <p>Espaço para banheiro (masculino), com 1 porta de entrada em madeira pintada de azul, janela em ferro pintado de azul, com vidro fantasia. Piso em ladrilho vermelho, paredes em azulejo branco e última fiada em azul e parte superior em massa com pintura branca.</p> | | |

| FICHA DE IDENTIFICAÇÃO | | | | AMBIENTE<br>06/09 |
|---|---|---|---|---|
| Paredes | Técnica | --- | Regular: infiltrações, fissuras e sujidades | Tratamento fissuras, troca de azulejos e repintura |

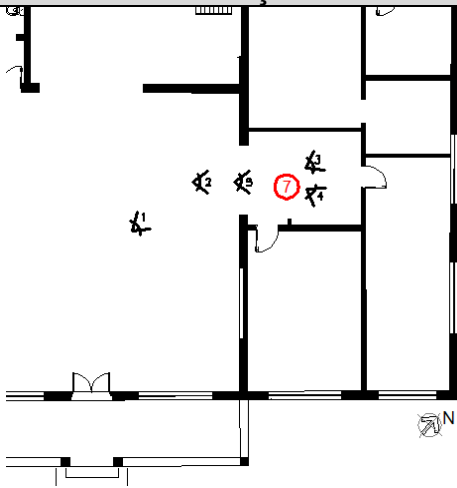
| Área de circulação, com 2 portas de 1 folha cada, em madeira na cor azul. Piso em ladrilho vermelho (hexagonal) e paredes em massa com pintura branca. | | |
| Infiltrações nas paredes, trincas, partes faltantes e sujidades. | | |

| FICHA DE IDENTIFICAÇÃO | | | | AMBIENTE<br>07/09 |
|---|---|---|---|---|
| Paredes | Técnica | --- | Regular: infiltrações, trincas e sujidades | Tratamento trincas e repintura |
| Forro/ teto | | --- | Regular: infiltrações, trincas e sujidades | Tratamento trincas e repintura |

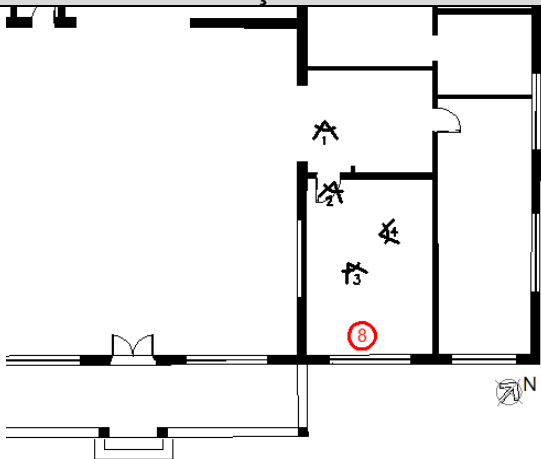
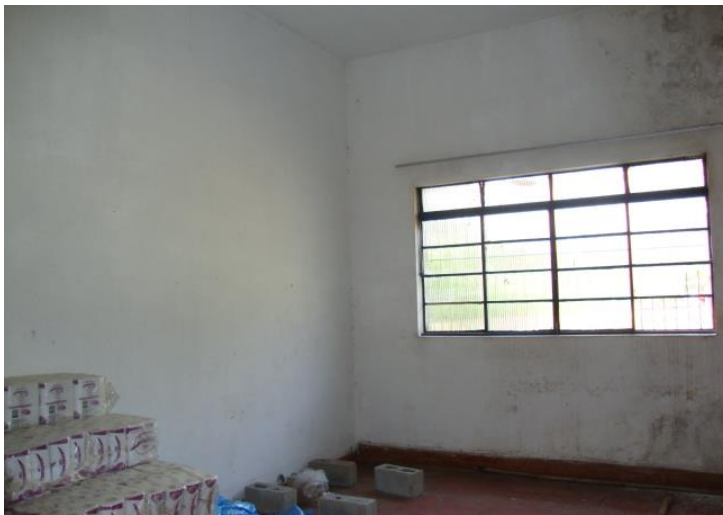
| Área de depósito, com 1 porta em madeira na cor azul e janelas de ferro pintadas em azul com vidro. Piso em ladrilho vermelho (hexagonal) e paredes em massa com pintura branca. | | |
| Grandes infiltrações nas paredes, principalmente entre a parte original e o anexo posterior. Trincas e sujidades. | | |

| FICHA DE IDENTIFICAÇÃO | | | AMBIENTE<br>08/09 | |
|---|---|---|---|---|
| Paredes | Técnica | --- | Regular: infiltrações, trincas e sujidades | Tratamento trincas e repintura |
| Forro/ teto | | --- | Regular: infiltrações, trincas e sujidades | Tratamento trincas e repintura |

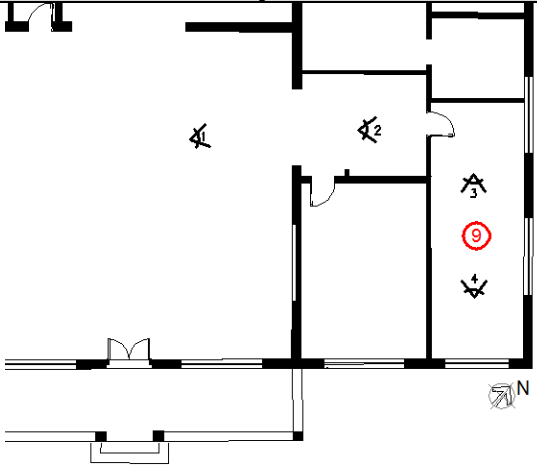
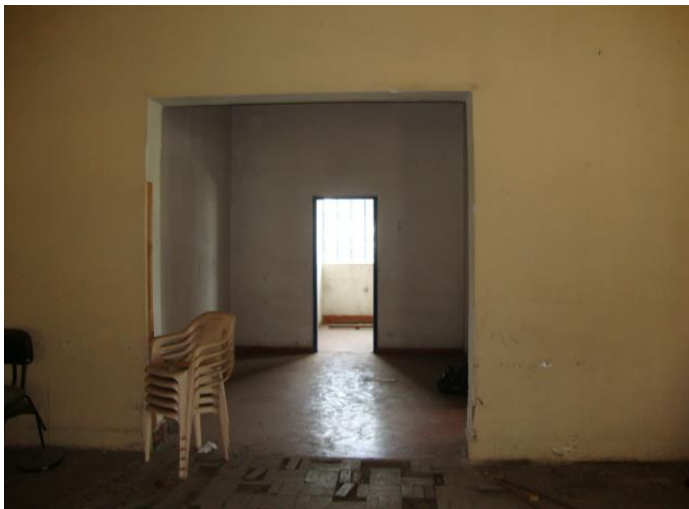
| FICHA DE IDENTIFICAÇÃO FOTOGRÁFICA | | AMBIENTE<br>09/09 |
|---|---|---|
| Área de depósito e serviços, com 1 porta em madeira na cor azul e janelas de ferro pintadas em azul com vidro. Piso em ladrilho vermelho (hexagonal) e paredes em massa com pintura branca. | | |
| Infiltrações nas paredes, principalmente nas extremidades devido a destelhamento. Fissuras e sujidades. | | |

| FICHA DE IDENTIFICAÇÃO | | | | AMBIENTE<br>09/09 |
|---|---|---|---|---|
| Paredes | Técnica | --- | Regular: infiltrações, trincas e sujidades | Tratamento trincas e repintura |
| Forro/ teto | | --- | Regular: infiltrações, fissuras e sujidades | Tratamento fissuras e repintura |
