**Reabilitação do Parque do Trote – São Paulo**

# Parque do Trote

**Universidade Católica de Santos  
Restauro do Patrimônio Arquitetônico e Urbanístico  
Santos 2011**

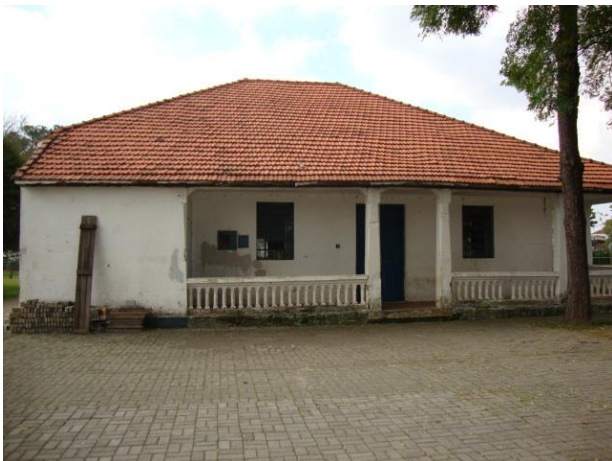
| FICHA DE IDENTIFICAÇÃO FOTOGRÁFICA | | AMBIENTE<br>01/09 |
|---|---|---|
| Infiltrações nas paredes, fissuras, partes faltantes e sujidades. | | |

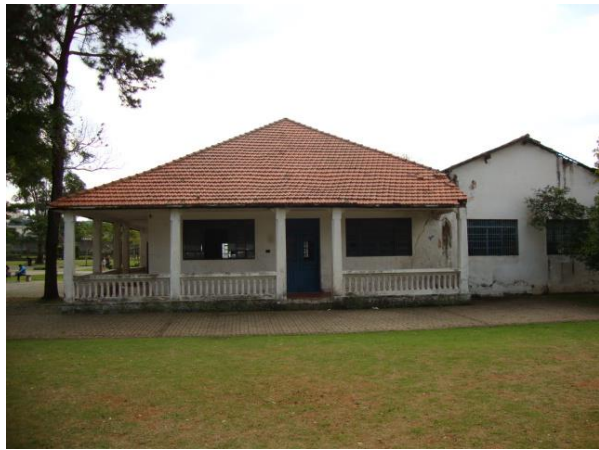
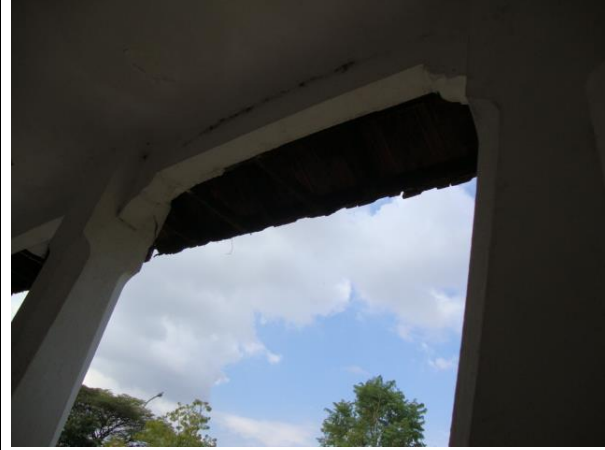
| Grandes infiltrações nas paredes, principalmente entre a parte original e o anexo posterior. Trincas, partes faltantes e sujidades. | | |

| FICHA DE IDENTIFICAÇÃO | | | AMBIENTE<br>02/09 | |
|---|---|---|---|---|
| Paredes | Técnica | --- | Regular: infiltrações e sujidades | Tratamento trincas e repintura |
| Forro/ teto | | --- | Regular: infiltrações e sujidades | Tratamento trincas e repintura |

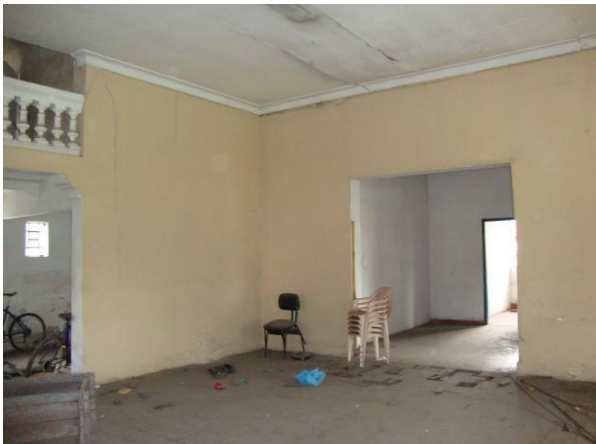
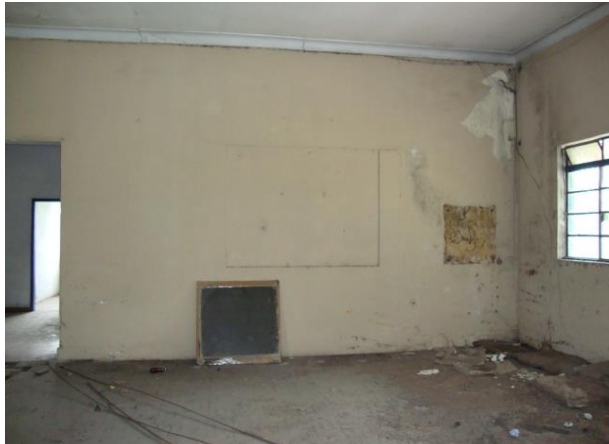
| Grandes infiltrações nas paredes, principalmente entre a parte original e o anexo posterior. Trincas, partes faltantes e sujidades. | | |

| FICHA DE IDENTIFICAÇÃO | | | AMBIENTE<br>03/09 | |
|---|---|---|---|---|
| Paredes | Técnica | --- | Regular: infiltrações e sujidades | Tratamento trincas e repintura |
| Forro/ teto | | --- | Regular: infiltrações e sujidades | Trat. trincas e repintura |

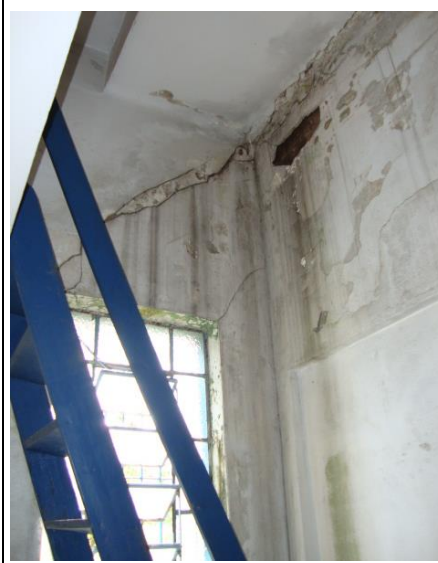
| Grandes infiltrações nas paredes, principalmente entre a parte original e o anexo posterior. Trincas, partes faltantes e sujidades. | | |

| FICHA DE IDENTIFICAÇÃO | | | | AMBIENTE<br>04/09 |
|---|---|---|---|---|
| Paredes | Técnica | --- | Regular: infiltrações e sujidades | Tratamento trincas e repintura |
| Forro/ teto | | --- | Regular: infiltrações e sujidades | Trat. trincas e repintura |

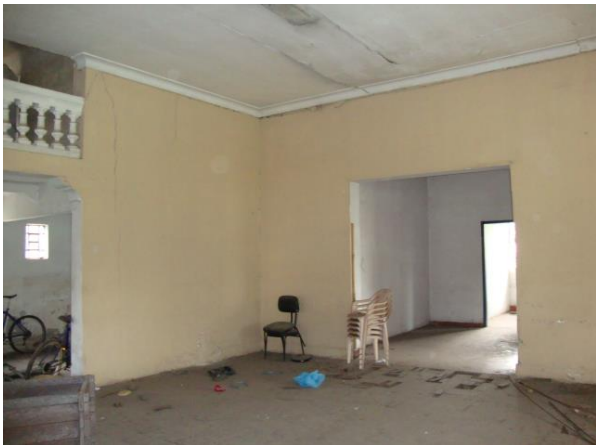
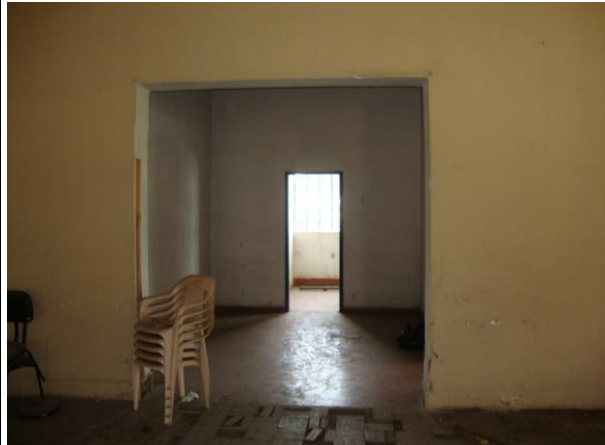
| Infiltrações nas paredes, trincas, partes faltantes e sujidades. | | |

| FICHA DE IDENTIFICAÇÃO | | | | AMBIENTE<br>07/09 |
|---|---|---|---|---|
| Paredes | Técnica | --- | Regular: infiltrações, trincas e sujidades | Tratamento trincas e repintura |
| Forro/ teto | | --- | Regular: infiltrações, trincas e sujidades | Tratamento trincas e repintura |

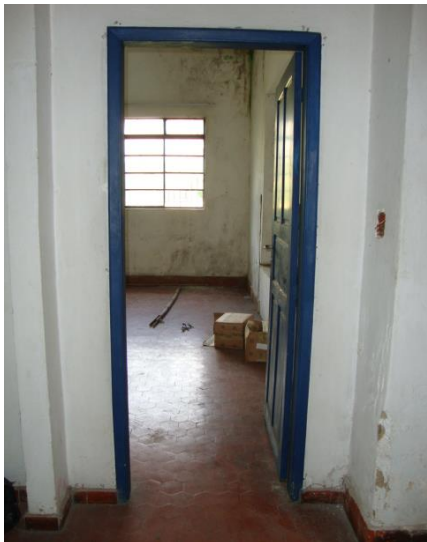
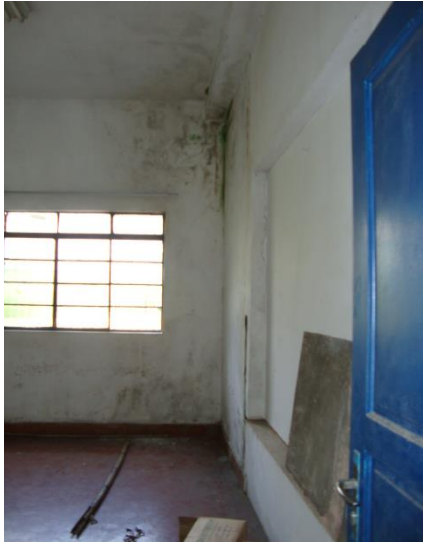
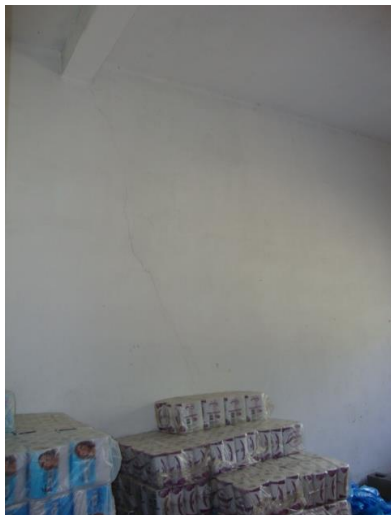
| Grandes infiltrações nas paredes, principalmente entre a parte original e o anexo posterior. Trincas e sujidades. | | |

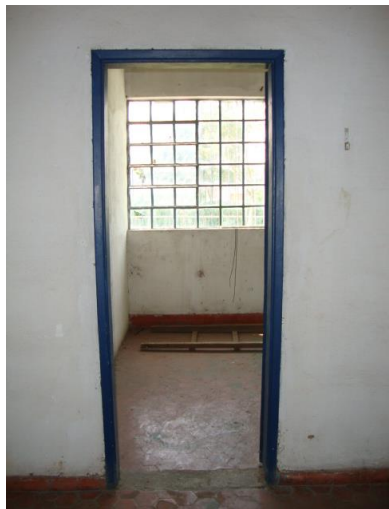
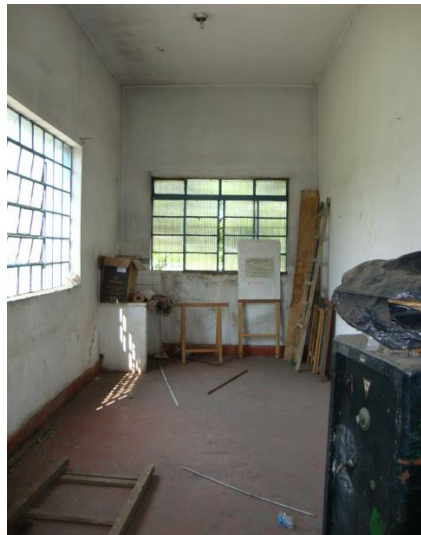
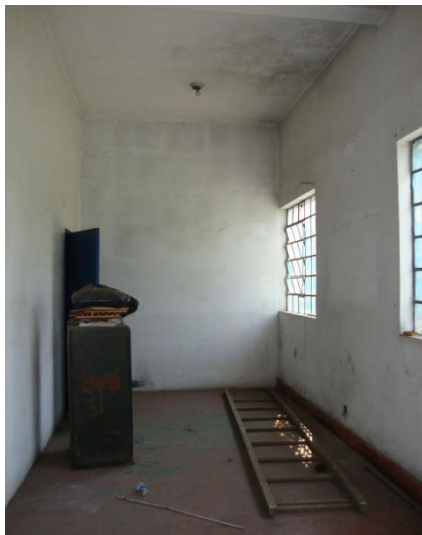
| FICHA DE IDENTIFICAÇÃO FOTOGRÁFICA | | AMBIENTE<br>09/09 |
|---|---|---|
| Infiltrações nas paredes, principalmente nas extremidades devido a destelhamento. Fissuras e sujidades. | | |

| FICHA DE IDENTIFICAÇÃO | | | AMBIENTE<br>08/09 | |
|---|---|---|---|---|
| Paredes | Técnica | --- | Regular: infiltrações, trincas e sujidades | Tratamento trincas e repintura |
| Forro/ teto | | --- | Regular: infiltrações, trincas e sujidades | Tratamento trincas e repintura |
